CONTROLLO DI ROTTURE CASUALI IN PRODUZIONE DI PEZZI STAMPATI

Alastampi si è avvalsa del software di simulazione AutoForm Forming per analizzare, prevedere e correggere i problemi di formatura prima della costruzione degli utensili. È stato effettuato, inoltre, uno studio per capire perché alcune parti sono state scartate a causa di rotture in una delle pareti verticali, arrivando a una soluzione che ha migliorato la produzione di Alastampi.

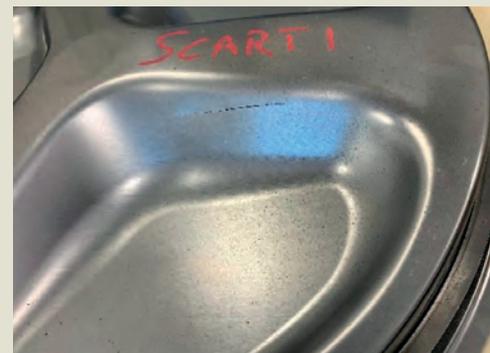
Figura 2: Pezzo campione pre-serie di produzione con una rottura visibile.

ti riscontrati difetti di superficie e i componenti stampati risultavano all'interno delle tolleranze. Il reparto di controllo qualità ha quindi rilasciato il benestare per iniziare la produzione di pre-serie. Tuttavia durante il lotto di produzione preliminare, alcune parti sono state scartate a causa di rotture in una delle pareti verticali.

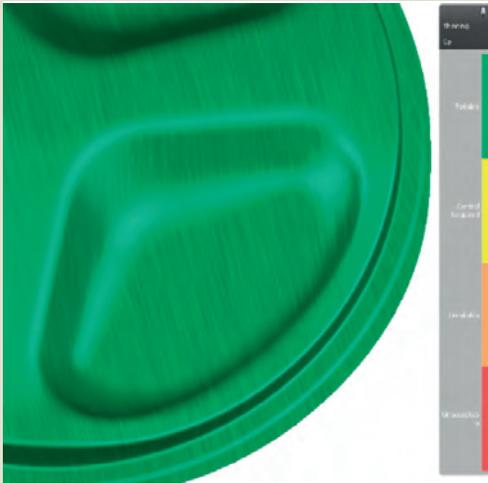
Figura 3: Primo controllo della capacità di processo sull'assottigliamento.

Sfortunatamente questo primo risultato Sigma non è stato pienamente soddisfacente perché, come riferito dal signor Sacco al team di supporto AutoForm, il risultato di fattibilità aveva una buona stabilità di processo (Figura 3), cioè l'assottigliamento della parte era estremamente stabile sotto la variazione dei parametri Sigma. La rottura non si è manifestata nella simulazione in una singola bugna né in tutte e tre.

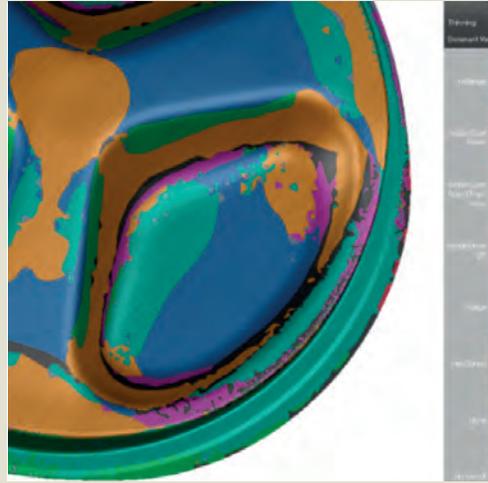
Figura 5: Sigma mostra un chiaro cambiamento della variabile dominante nell'area di rottura.

I risultati della variabile dominante del processo (vedi figura 5), uno dei risultati disponibili in AutoForm Sigma, hanno mostrato un chiaro cambiamento nell'influenza dell'assottigliamento sulla parete verticale della bugna esattamente dove si trovava la rottura sulla parte reale. Con queste informazioni, il team si è reso conto che quando questa combinazione di parametri è stata replicata nella produzione reale, la parte si è rotta ed è stata quindi scartata. Di conseguenza, utilizzando questa particolare combinazione, il processo non era robusto.

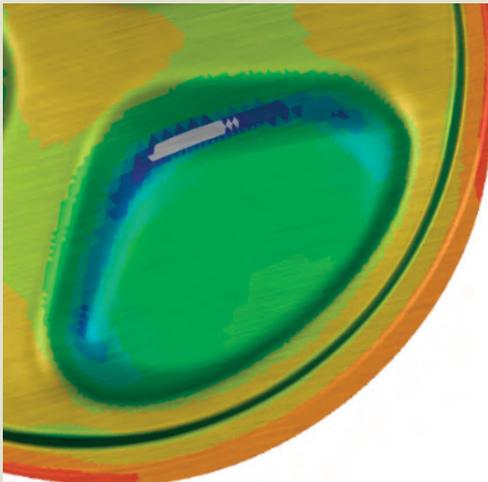
Figura 4: Il risultato dell'assottigliamento visibile in una singola bugna.

È stata impostata ed eseguita una nuova analisi Sigma con la dipendenza direzionale del coefficiente di attrito come nuova variabile, portando il risultato di formabilità molto più vicino alla realtà. La rottura era finalmente visibile in una sola parete della bugna e per alcune specifiche combinazioni di parametri (vedi Figura 4).

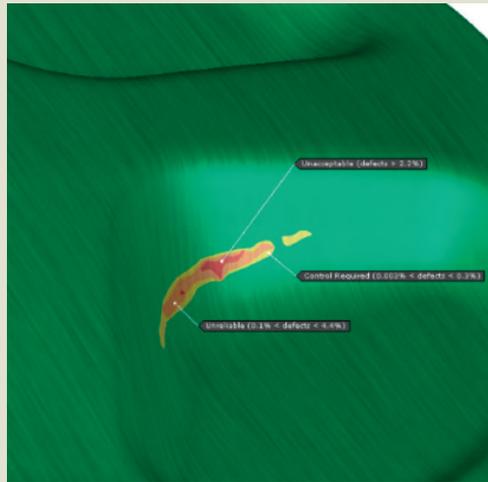
Figura 6: Criticità di processo identificati da Sigma.

I risultati dell'analisi Sigma hanno chiarito ad Alastampi che non era possibile raggiungere un migliore livello di robustezza semplicemente adattando i pochi parametri di processo controllabili in produzione. La trasparenza dell'analisi Sigma ha chiarito i limiti del processo e la necessità di richiedere al cliente modifiche alla geometria del pezzo. Adottando le modifiche richieste, ovvero un diverso angolo della parete della bugna, è stato possibile iniziare la produzione senza altri arresti indesiderati.
